Demolição de divisórias para ampliar layout de edifício corporativo revelou existência de elementos estruturais de suporte à caixa d'água. Solução foi criar vigas metálicas de transição.

Edifício Cardeal Leme

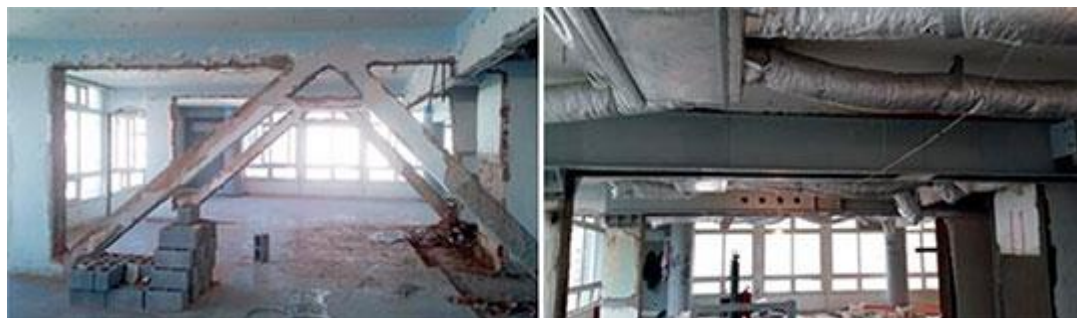
A existência de duas mãos-francesas em concreto no último pavimento, com a finalidade de suportar a caixa d'água imediatamente acima delas, impossibilitava a obtenção de um layout livre de interferências, conforme previa o projeto do retrofit. Após a montagem da viga metálica, as mãos-francesas foram demolidas, liberando o pavimento para o layout desejado.

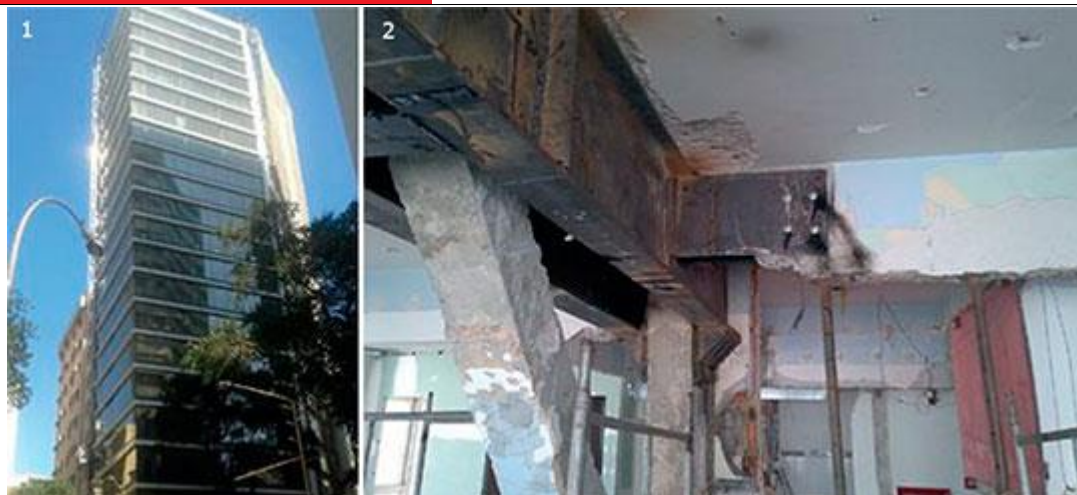
1. Reorganização estrutural foi feita no 21º andar do edifício Cardeal Leme, na avenida Rio Branco, no Centro do Rio de Janeiro. 2. As novas vigas metálicas foram ligadas à estrutura original por meio de consoles chumbados. Como não se tratavam de cargas novas, não foi necessário adaptar a estrutura original.

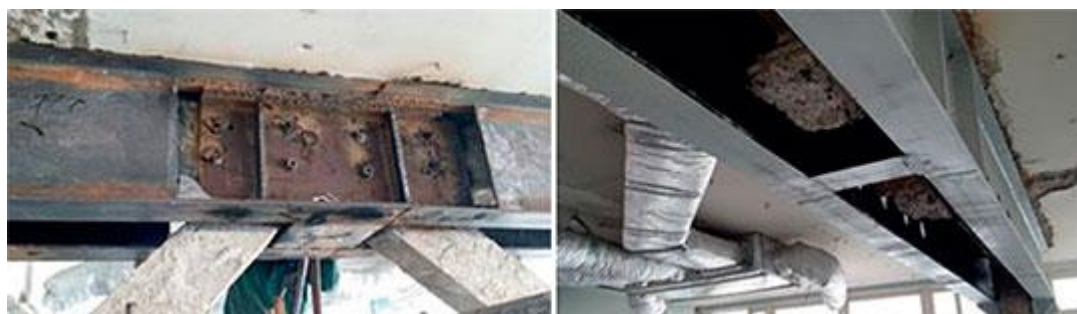
Mãos-francesas foram substituídas por vigas metálicas duplas para absorver as cargas incidentes.

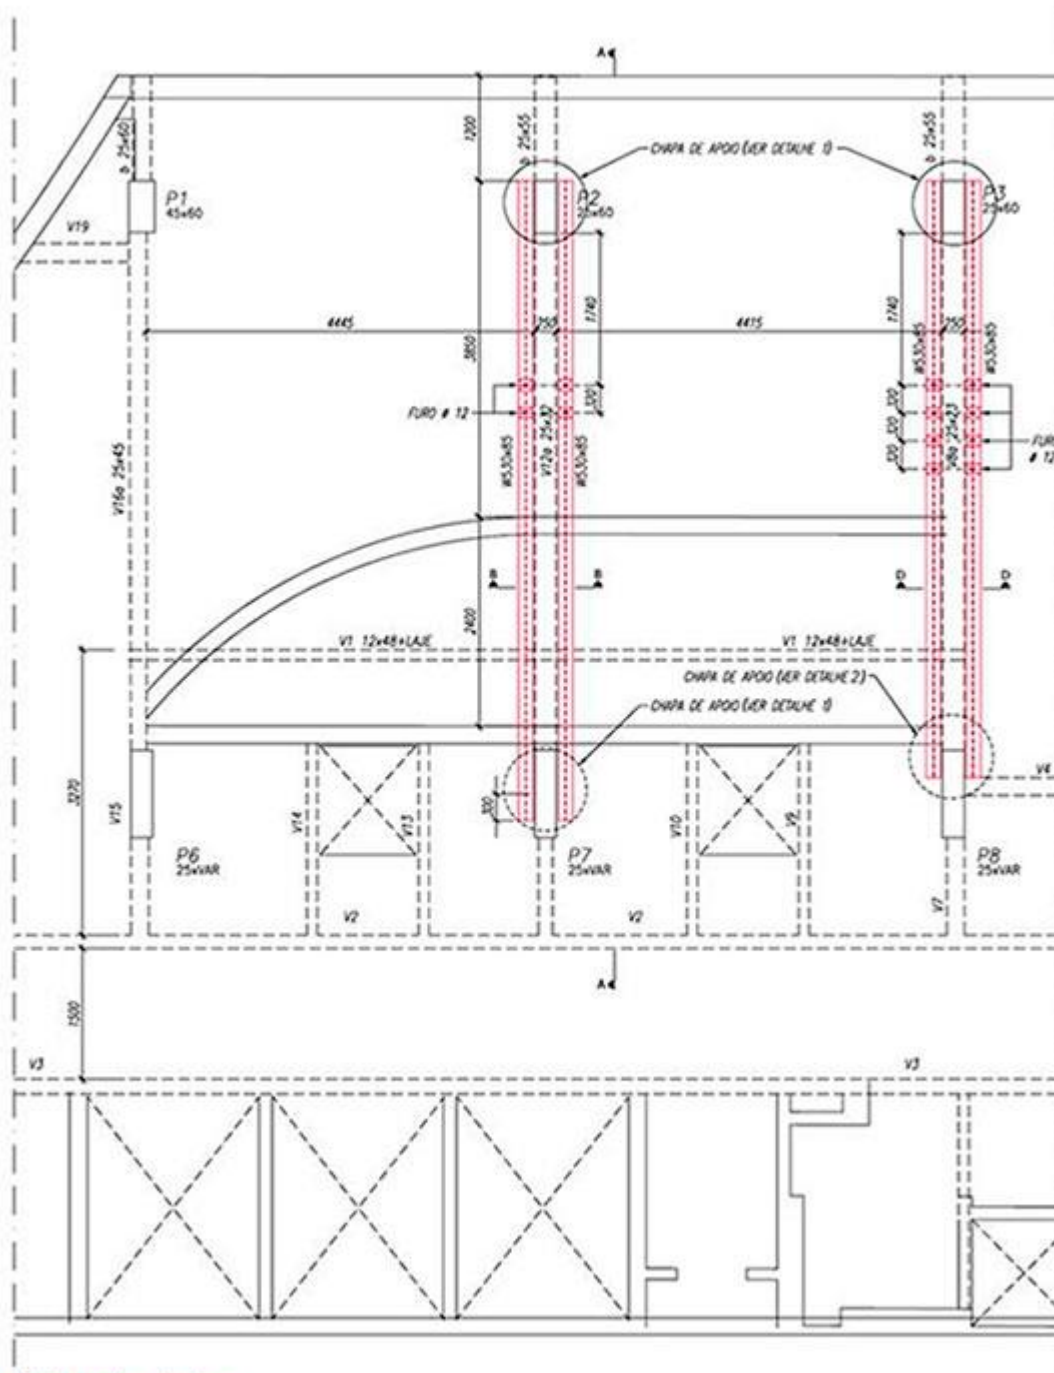
Planta geral - cobertura

Um perfil metálico foi posicionado de cada lado das mãos-francesas. Interligados, envolveram a viga de concreto preexistente

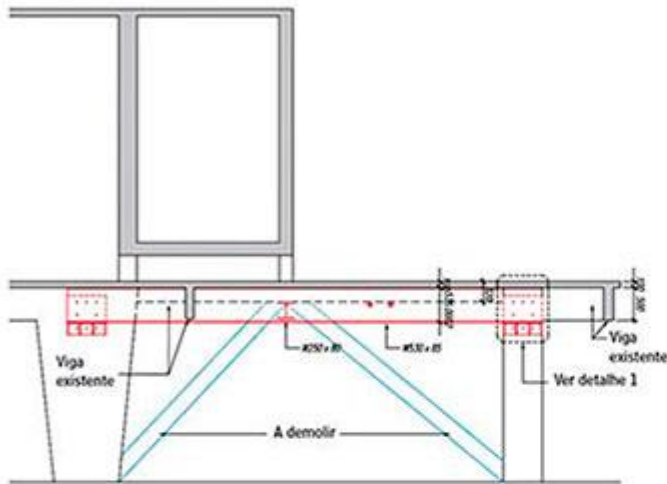
Corte AA

As mãos-francesas serviam de elemento de suporte à caixa d'água e posicionavam-se entre os pilares P2 e P7 e P3 e P8, respectivamente

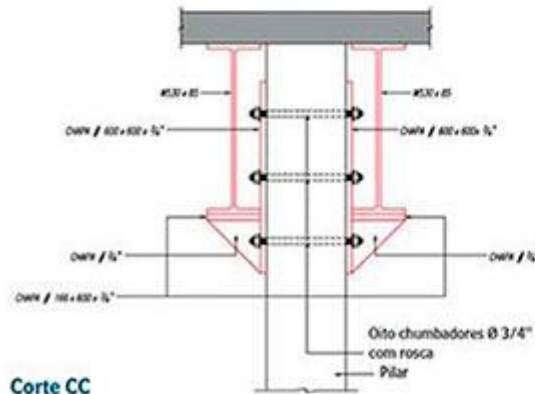
Corte CC

As vigas originais foram envolvidas pelos novos perfis metálicos

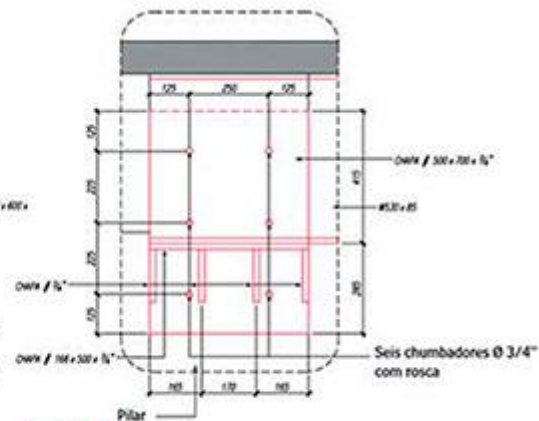
Detalhe 2

Os novos elementos metálicos foram ligados à estrutura original por meio de consoles, fixados com chumbadores metálicos
